Bockwindmühle in Dornum

Beschreibung einer Bockwindmühle, orientiert an der Bockwindmühle Dornum

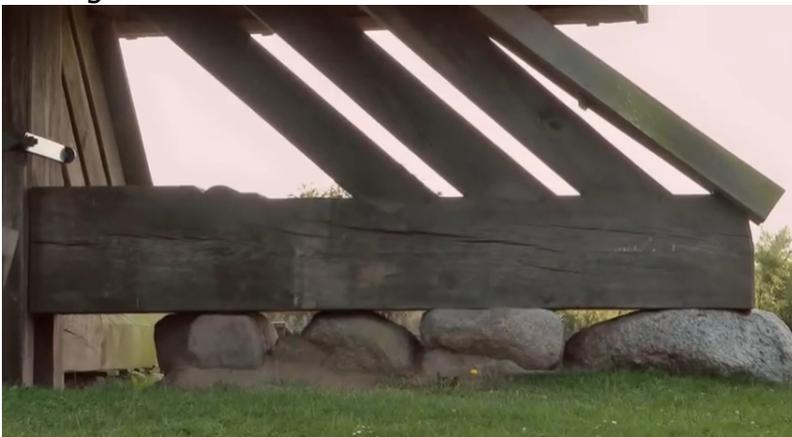
Bockwindmühle Pudagla <http://youtu.be/93kfvNOLmog>

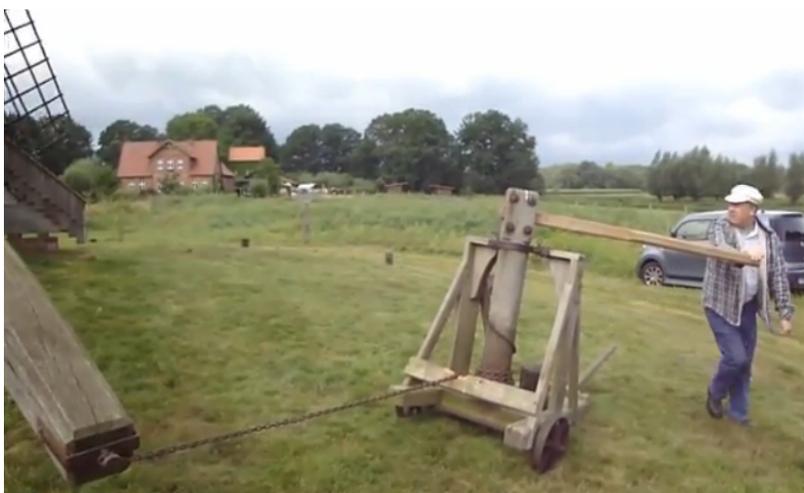
Bei großen und schweren Bockwindmühlen wird der Steert mittels eines Windenwagens mit einer großen Übersetzung und langem Hebelarm gedreht.

Bockwindmühle Dudensen, Youtube <http://youtu.be/MI5vzdQ7wbI>

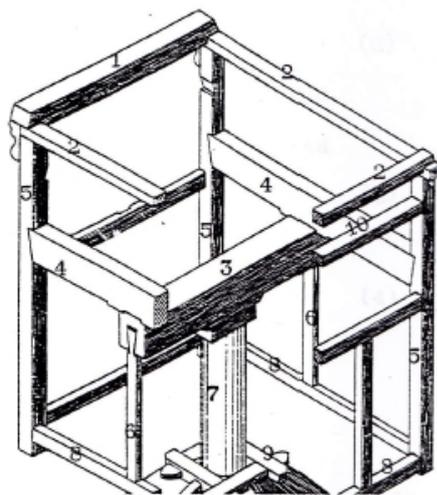
- 1 Wellbalken
- 2 Rähm (3)
- 3 Mehlbalken (Hammer)
- 4 Mehlleisten (2)
- 5 Ecksäulen (5)
- 6 Jungfernsäulen (2)
- 7 Ständer
- 8 Wasser- oder Saumleisten
- 9 Sattel
